透析コンソールのシリコンホース損傷を発見して

紀南病院 臨床工学部 土山康蔵

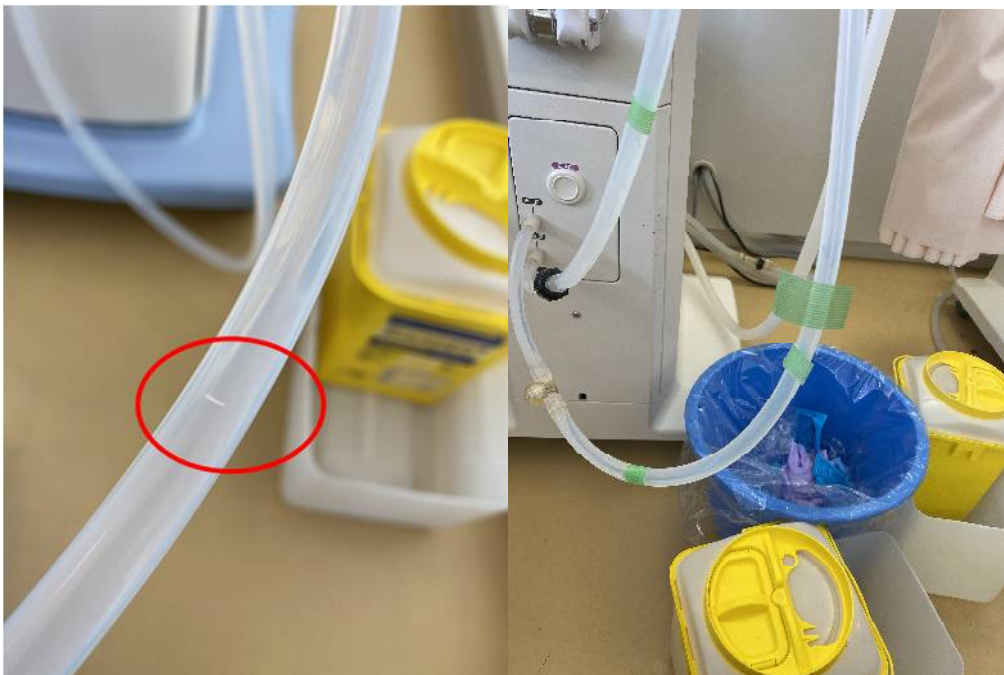
調査の結果コンソール 22 台中 10 台(15 ヶ所)にシリコンホースの損傷が確認された(表 1)。損傷は鋭利なものでついた細かい切り傷のようなものであり、損傷部位は垂れて地面に近くなる所に多く、穿刺時の穿刺針内筒を針捨て容器に廃棄する手技の動線上となる事が分かった。損傷の中には深く傷ついたものもあった(図 1)。また比較的使用期間が長いコンソールに損傷がある傾向にあった(図 2)。

図1 発見したシリコンホースの損傷

シリコンホースの損傷箇所は細い切り傷のようなもので、比較的使用期間が長いものに多かったことや、穿刺後の穿刺針内筒を針捨て容器に廃棄する動線上に多かった事より穿刺針内筒にて傷ついたと考えられた。穿刺業務の中で穿刺針内筒を廃棄する際に無意識にシリコンホースを損傷していたと考えられた。今回の対応として損傷があったシリコンホースは交換を行い、血液浄化センターにて今回の事例について情報共有し、HD は閉鎖回路となっているため小さな傷でも除水に影響を及ぼす事を再確認した。またシリコンホースを傷付けた場合には速やかに CE に報告するよう周知した。さらに針捨て容器をコンソールから離れた場所に設置し損傷を予防することとした。スタッフの協力を得て今回の事例の根本的な解決策として、従来の MEDIKIT 社製穿刺針ハッピークランプキャスを同社製の針刺し防止機構付き穿刺針ハッピーキャス NEO に変更した。CE による内部点検項目の一つとして新たにシリコンホースの状況を確認する事を加え、その後 1 年経過したが新たなシリコンホースの損傷を認めていないことから、損傷そのものを無くす事ができたと考えられた。また当院は地方の公立病院ということもありスタッフの入れ替わりが多く継続的に勉強会や情報共有を行っていく必要があると考えられた。

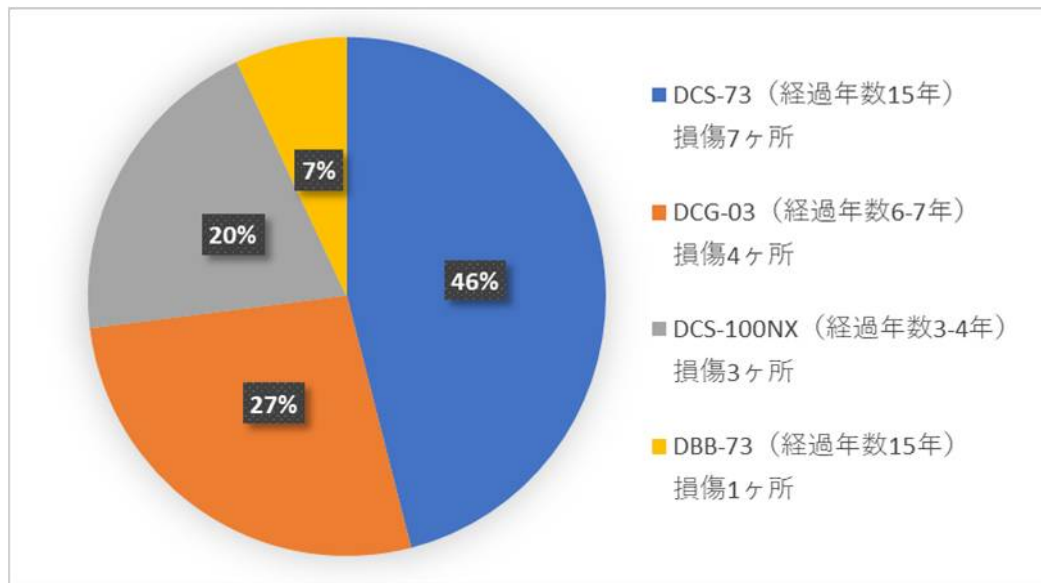
図 2 機種別の損傷割合
